土壤污染隐患排查报告

编制单位：重庆化工设计研究院有限公司

编制时间：二〇二一年十月

项目名称：重庆飞华环保科技有限责任公司土壤污染隐患排查报告

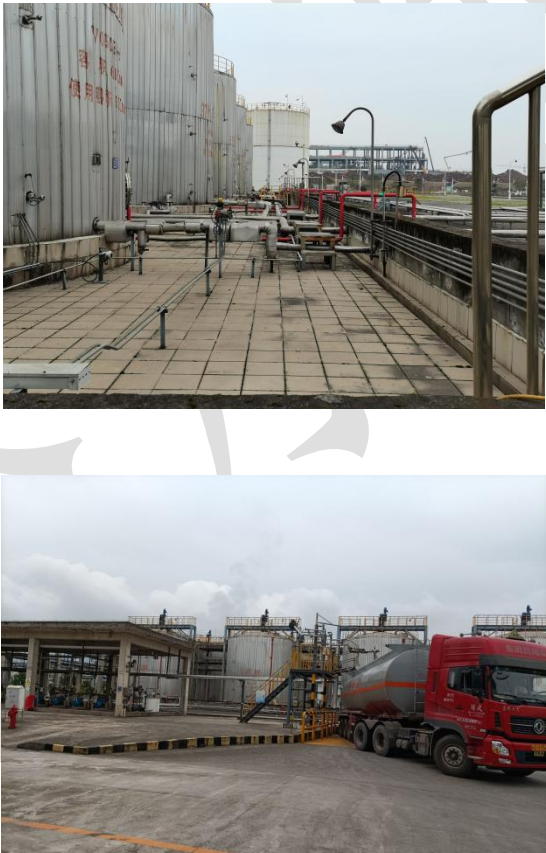
企业名称		重庆飞华环保科技有限公司		所属行业		化学原料和化学制品制造业	
现场排查负责人(签字)		付华权、张桐		排查时间		2020.10.08	
序号	涉及工业活动	重点场所或者重点设施设备	位置信息(如经纬度坐标, 或者位置描述等)	现场图片	隐患点	整改建议	备注
1	储存	甲醛储罐区及装卸站	位于甲醛装置区西侧

现场设备正常运行, 无老化、破损、故障等; 无物料泄漏痕迹; 现场地面及围堰硬化完全, 防渗完好, 无破损、裂缝等情况; 设置围堰及收集沟、收集池。无隐患点。	无
